# 四川义奥涂料有限公司地块 土壤污染现状调查报告

委托单位： 遂宁市大英生态环境局

编制单位： 四川环科检测技术有限公司

2021 年4月

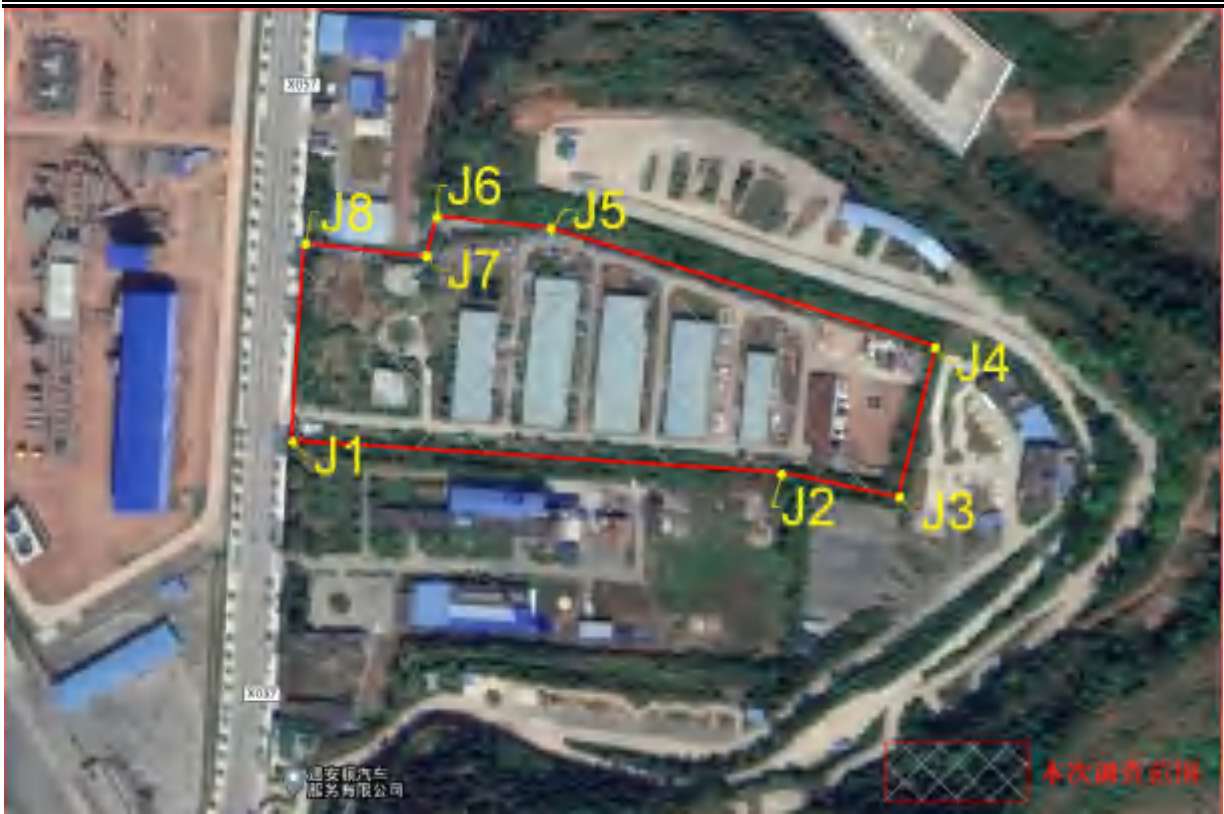
图 2.2-1 场地调查范围图

本次调查范围为四川义奥涂料有限公司地块生产厂区地块，本地块位于大英县蓬莱镇盛马大道工业园区罗桂路，占地情况基本为四方形，总占地面积为 21179 m<sup>2</sup>，场地中心坐标约为：东经 105° 17' 47.11"，北纬30° 34' 51.33"。调查场地范围见附图2.2-1。

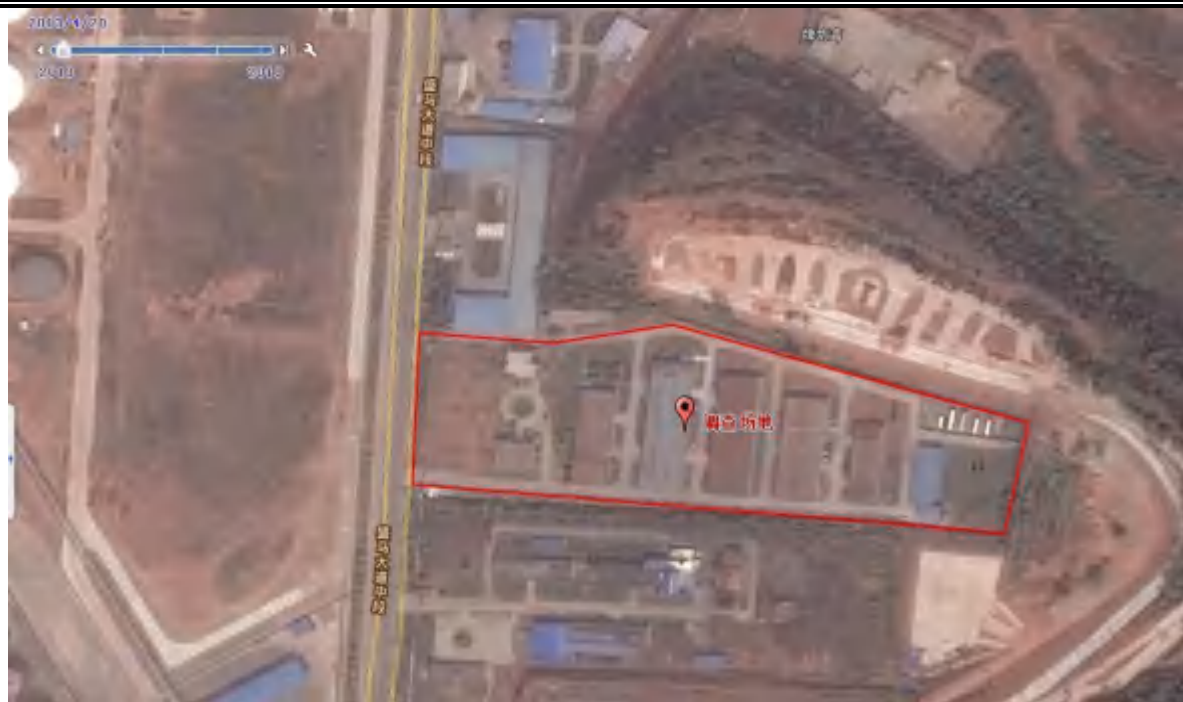
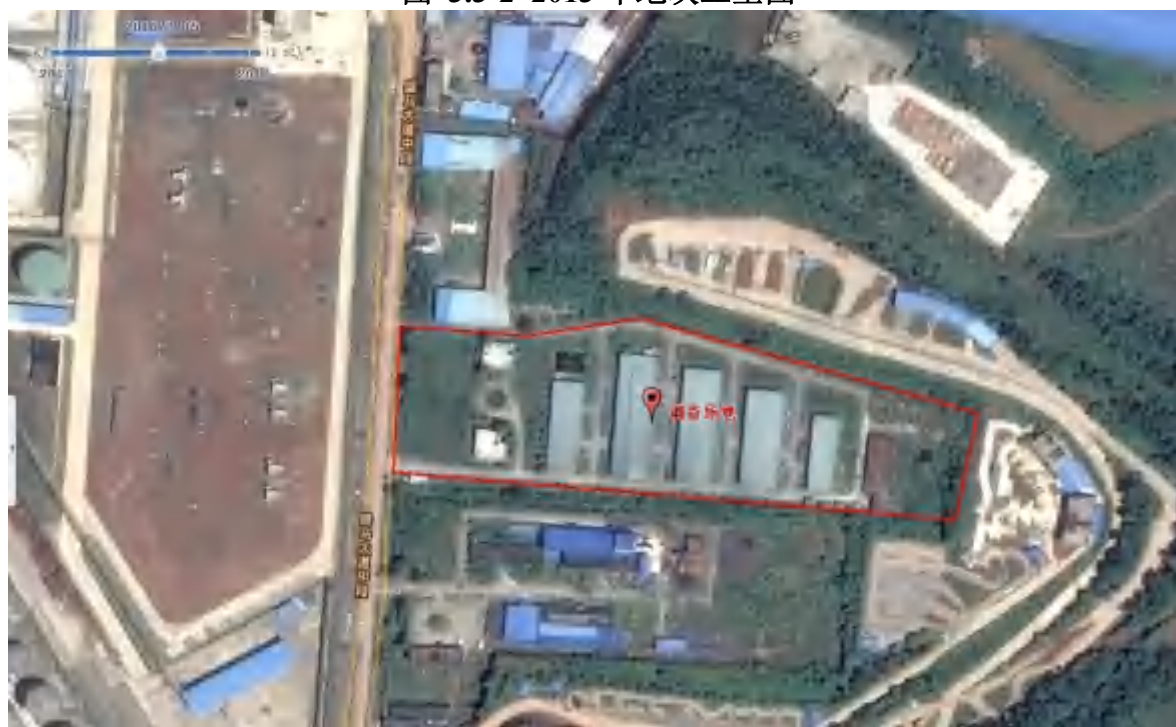
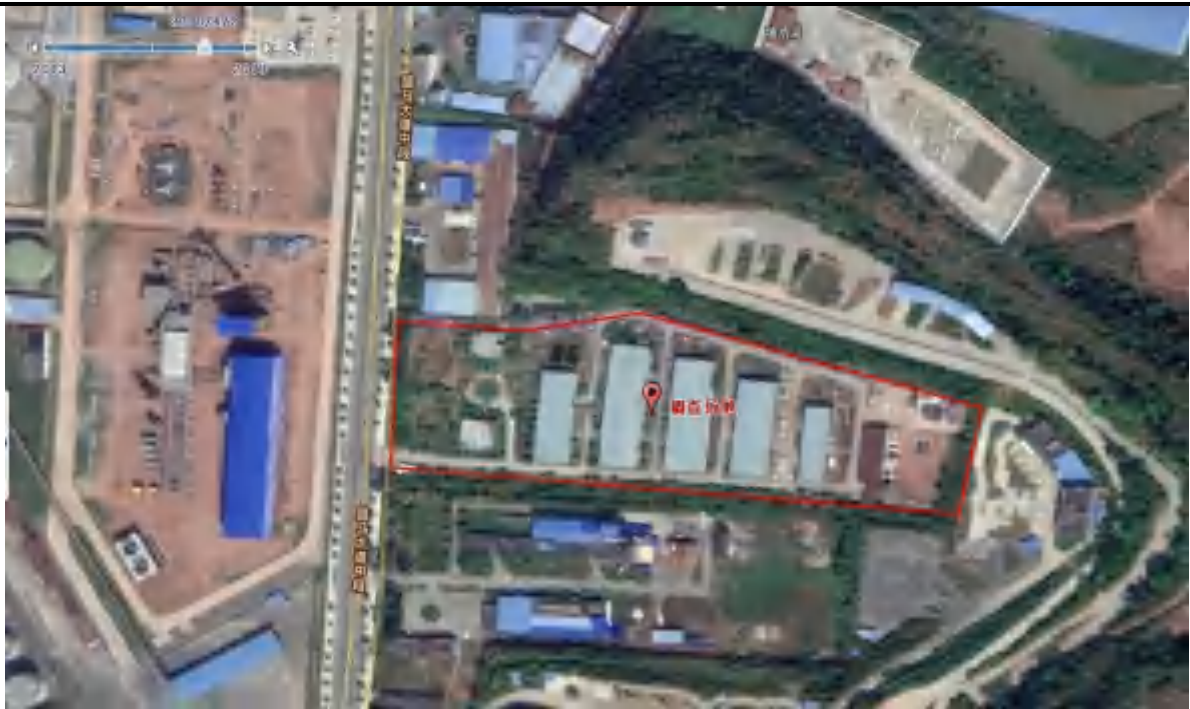
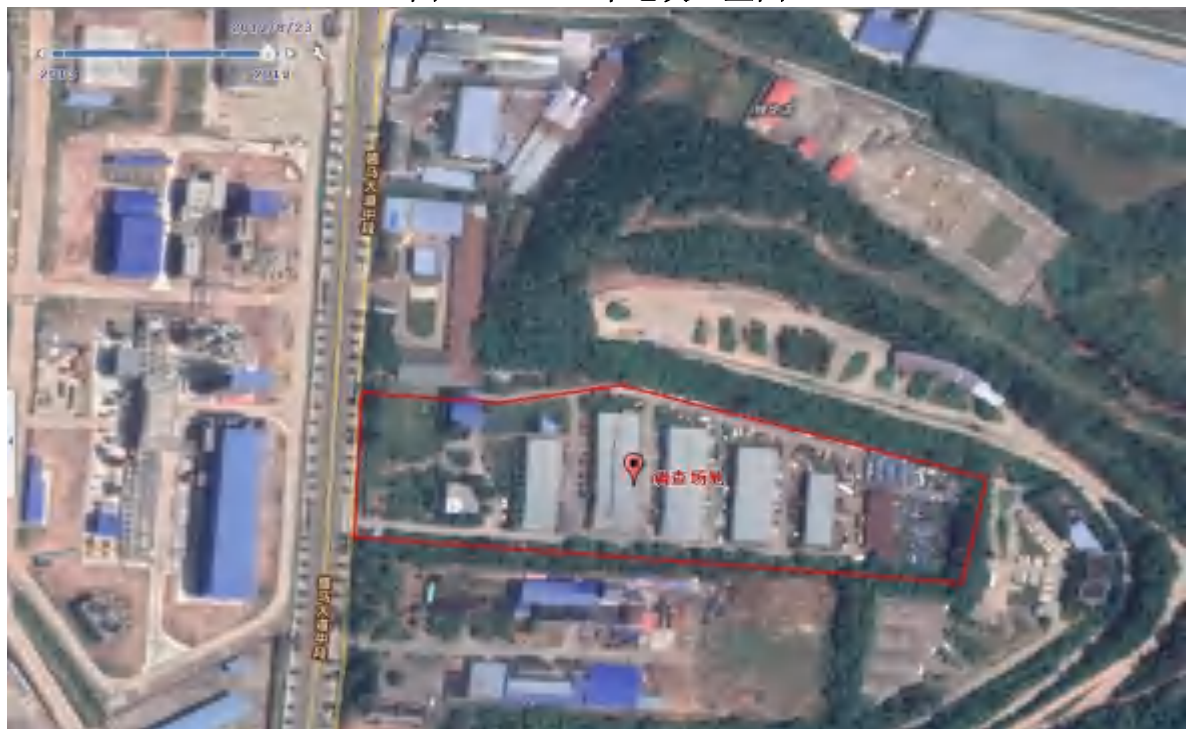
地块历年卫星图详见图 3.3-2~图 3.3-5。

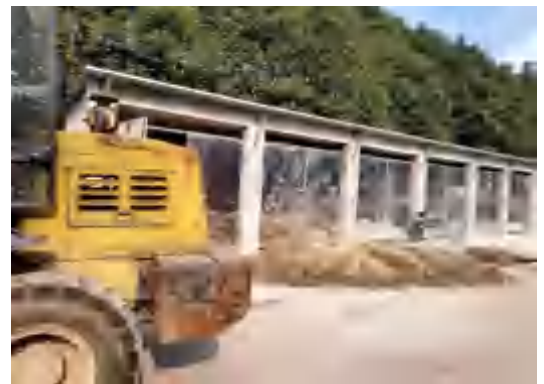
大英县鑫九州再生资源回收利用有限责任公司  
项目危废暂存间

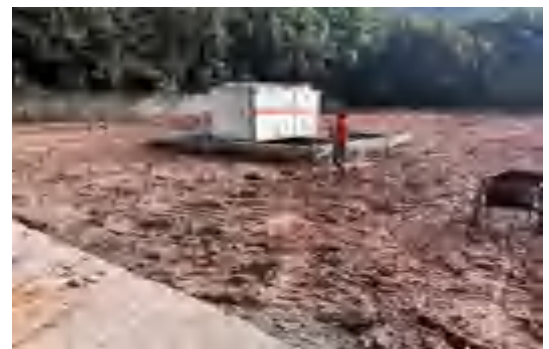
四川义奥涂料有限公司生产  
废水处理站现状

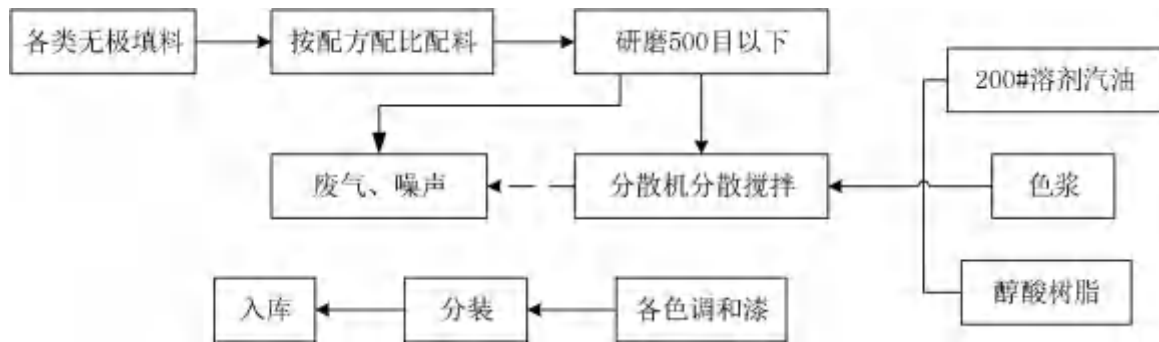
图3.6-4 工业漆（油性漆）生产工艺流程及产污环节

(3) 工业漆（醇酸调和漆）生产工艺流程：将自己生产的醇酸树脂和外购的无机填料按配料比，配好料在专门的混合器内，经三辊研磨机将原料磨到500目细度以下，以200# 溶剂机油为稀释剂，根据市场需要加入各色色浆和一定量的分散剂，经充分搅拌均匀后成各种颜色的调和漆，再分装、入库。工业漆（醇酸调和漆）生产工艺流程及
